R A I L

RÉFLEXIONS

Numéro 20 – Hiver 2004

Déraillements, collisions et
marchandises dangereuses

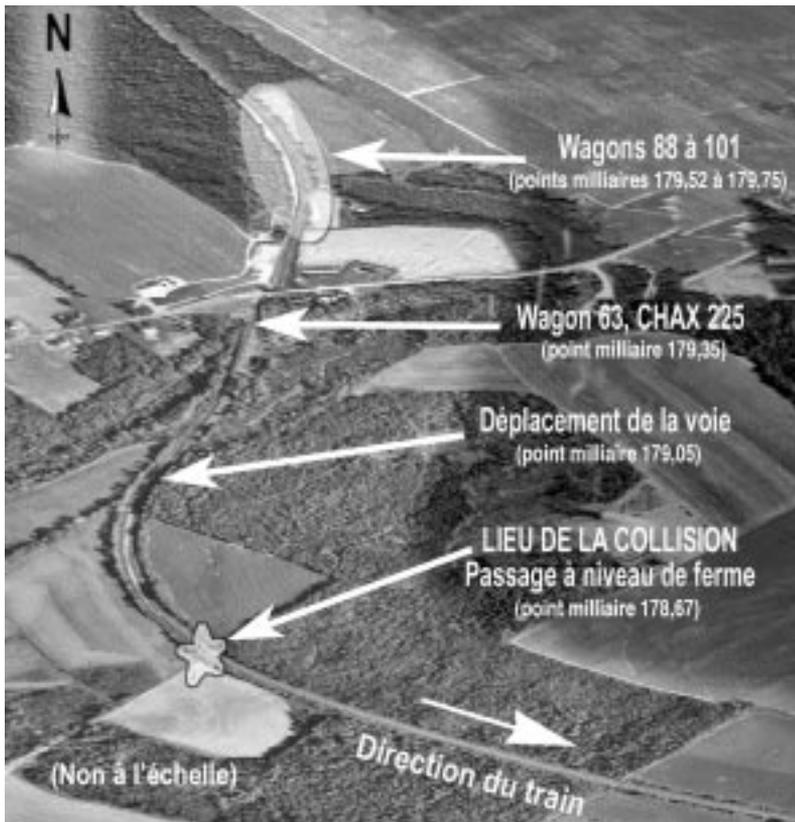
Dans l'événement à l'étude, alors que le train roulait à 27 mi/h, le wagon-citerne CITX 4240 s'est renversé, ce qui a endommagé son robinet de vidange qui s'est mis à fuir. Des dommages de ce genre

Vue aérienne du lieu de l'accident (Source : Ressources naturelles Canada)

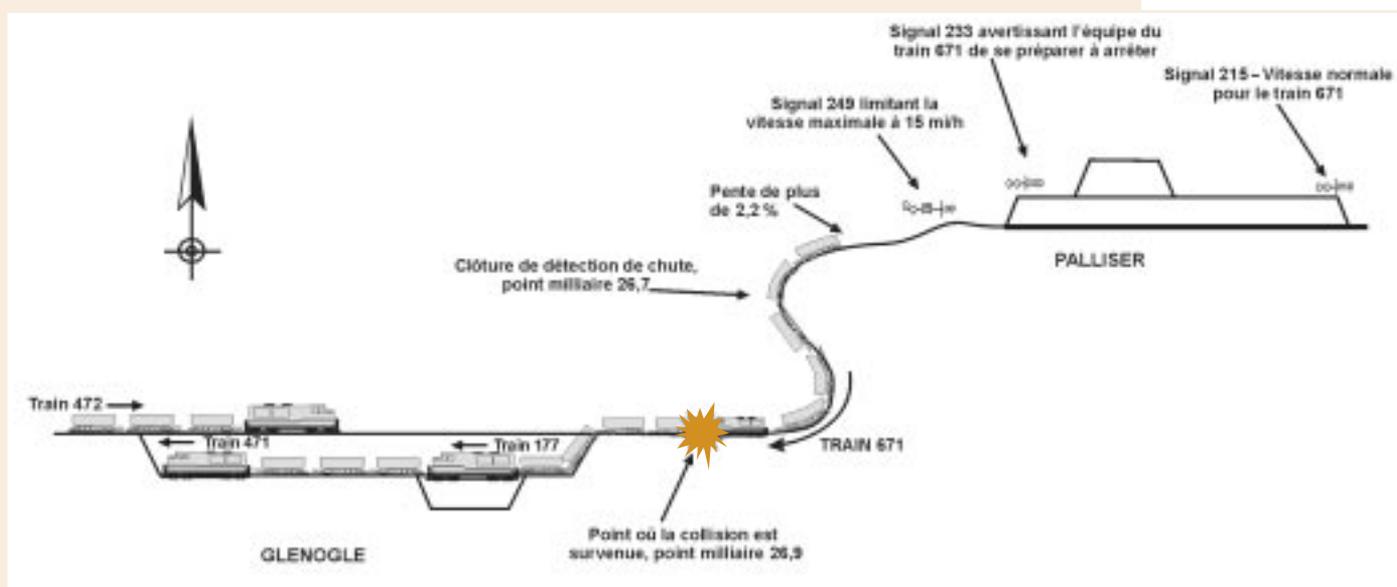
Le train 671, qui est parti de Field (Colombie-Britannique), est passé devant le signal 215 à la hauteur de l'aiguillage est de Palliser (Colombie-Britannique), qui indiquait un signal de vitesse normale. Quelques minutes plus tard, le train est passé devant le signal 233 indiquant « de vitesse normale à arrêt », à la hauteur de l'aiguillage ouest de Palliser. Un signal de marche à vue était affiché au signal 249. Le train a ralenti à 17 mi/h avant d'arriver à une clôture de détection de chute située au point milliaire 26,7, car l'équipe supposait que le signal de marche à vue avait été activé par un éboulement ou un glissement rocheux.

Croquis montrant la position des trains et des signaux
